Von der *cura aquarum* bis zur EU - Wasserrahmenrichtlinie

Schriften der Deutschen Wasserhistorischen Gesellschaft
(DWhG) e. V.

Spundwände der Mainzer Römerbrücke und ihr Nachleben - Aussagemöglichkeiten wiederverwendeter Bauhölzer

Sibylle Bauer

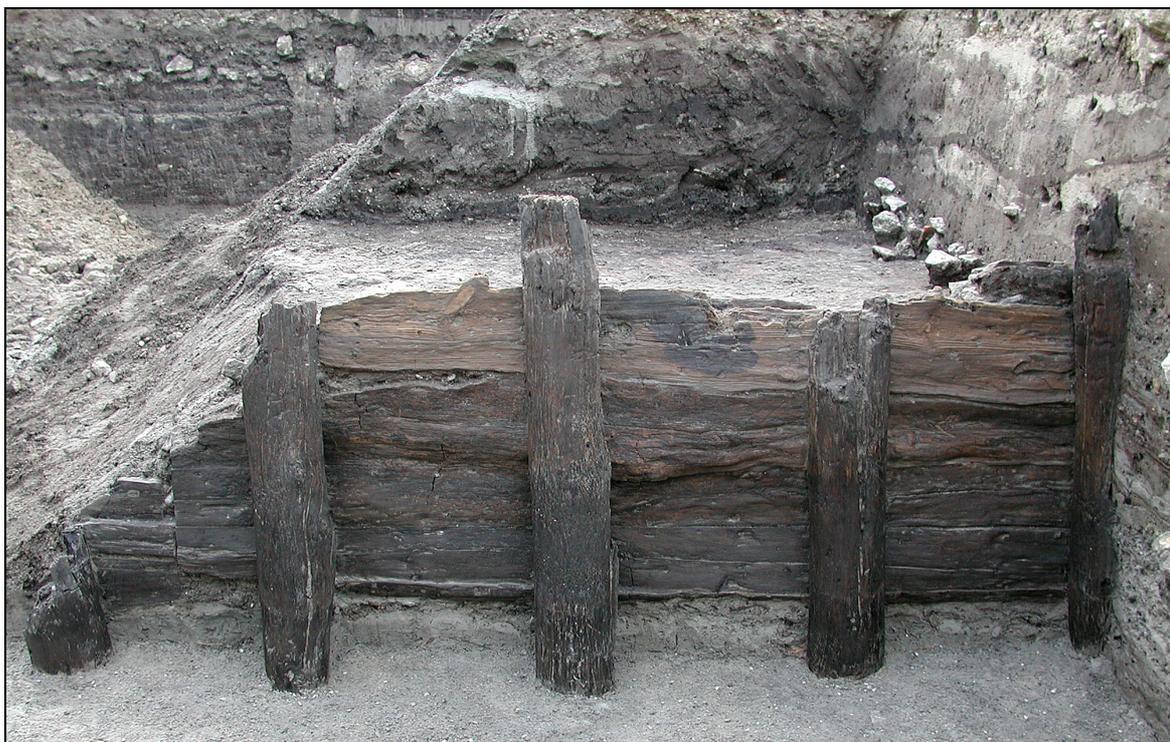
Abb. 1: Mainz, Holzstrasse 24 – 30. Teile von zwei Bohlenwandabschnitten der Uferbefestigung, die ausschließlich aus zweitverwendeten Bauhölzern bestanden.

2003 entdeckte die Mainzer Bodendenkmalpflege in einer Baugrube der Innenstadt eine über 30 m lange, auf den ersten Blick saftfrisch verzimmerte Uferbefestigung aus Bohlenwand und Pfostenreihe (Abb. 1). Sie bestand aus acht rund 3,5 m langen, stumpf aneinandergesetzten Bohlenwand-Segmenten, die von einer wasserseitig eingeschlagenen Pfostenreihe gestützt und mit landseitig verspannten Balken fixiert waren.

In der ergrabenen Uferbefestigung war das aufwändige Verbundsystem nur noch teilweise intakt: die ursprünglich längeren Bohlenwände waren abgesägt, die Wände teilweise auseinandergerissen, die Verzapfungen teilweise durchtrennt und die Bohlen abweichend von der ursprünglichen Abfolge lose aufeinandergesetzt (Abb. 5). Die ursprüngliche Absicht, die größtmögliche Dichtigkeit der Konstruktion, spielte hier keine Rolle mehr.

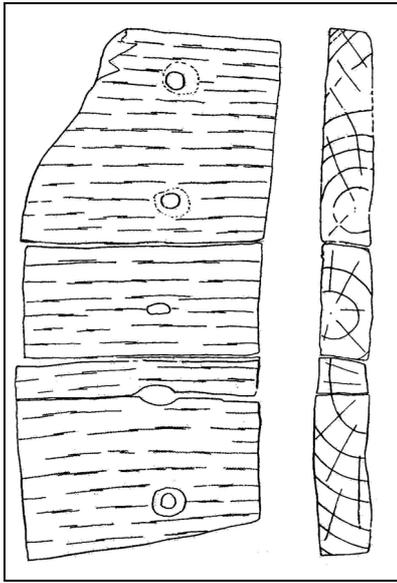
Abb. 2: Mainz, Holzstrasse 24 – 30. Über die Endstücke der drei fest verbundenen Bohlen verläuft die jetzt funktionslose horizontale Lochreihe mit ovalen Abriebspuren, im Querschnitt Kern- und herzgetrennte Bohlen.

Kern- und herzgetrennten Bohlen verarbeitet (Abb. 2). In die schmalen, gehobelten Längsseiten waren in dichter Folge – manchmal nur im Abstand von 15 cm – bis zu 10 cm tiefe, 10 cm weite und maximal 2 cm breite, taschenähnliche Zapflöcher eingearbeitet. In diesen Taschen steckten brettähnliche Flachdübel oder Zapfen, mit denen die nebeneinanderliegenden Bohlen zusammengesteckt worden waren. Die Flachdübel waren mit Holznägeln gegen Verrutschen gesichert (Abb. 3). Die reißverschlussähnlich miteinander verbundenen Bohlen waren an einzelnen Stellen mit organischem Material weiter abgedichtet: die fertige Bohlenwand sollte so dicht wie möglich sein.

Ein weiteres Relikt der ursprünglichen Verbauung waren vertikale Lochreihen, die in regelmäßigen Abständen an den kompakt zusammengefügten Bohlenwände zu beobachten waren. Die Lochreihen trugen auf einer Seite ovale Abriebspuren (Abb. 2, 5).

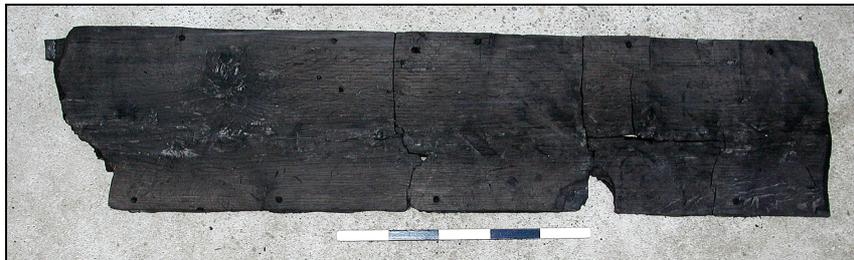
Abb. 3: Mainz, Holzstrasse 24 – 30. Auf der Bohle zeichnen sich die Holznägel ab, mit denen die Flachdübel fixiert wurden.

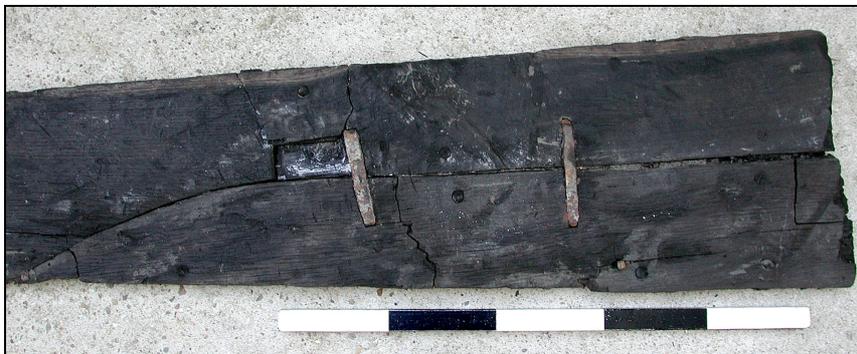
Abb. 4: Mainz, Holzstrasse 24 – 30. Die Spundbohlen waren ursprünglich sorgfältig aneinander angepasst, mit brettchenförmigen Flachdübeln aneinandergesetzt und mit Eisenkrampen zusätzlich verklammert.

Später eingeschlagene Eisenklammern verstärkten den Verband zusätzlich (Abb. 4).

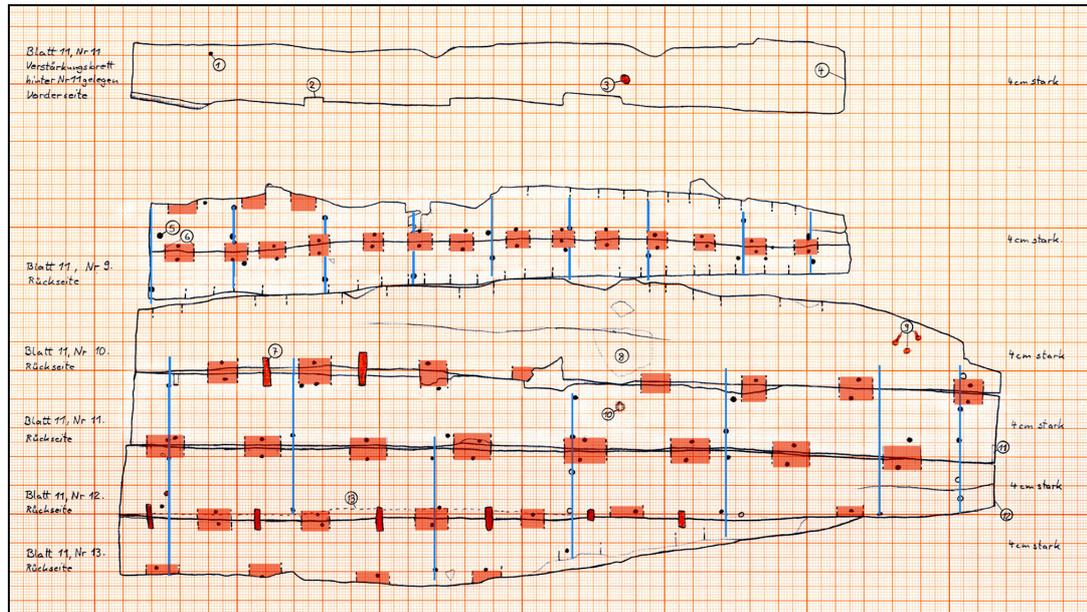
Abb. 5: Mainz, Holzstrasse 24 - 30. Spundbohlen aus der Uferrandbefestigung im Maßstab 1:10 (jetzt). Orange gekennzeichnet sind die Taschen mit den Brettähnlichen Flachdübeln, blaue Linien kennzeichnen vertikale Lochreihen, mit deren Hilfe die Spundwände möglicherweise mit Pfosten beweglich verbunden waren.

Die hier offensichtlich wirksamen Kräfte könnten bedeuten, dass in den Löchern eine stark beanspruchte Schlaufe aus flexiblem Material befestigt und um einen Pfosten gelegt war.

Reihen solcher Schlaufen ermöglichen eine bewegliche Verbindung zwischen einer Wand und einer Pfostenreihe, d.h. mithilfe dieser Schlaufenverbindungen könnte man eine Wand kontrolliert und zielgenau auch unter Wasser verbauen.

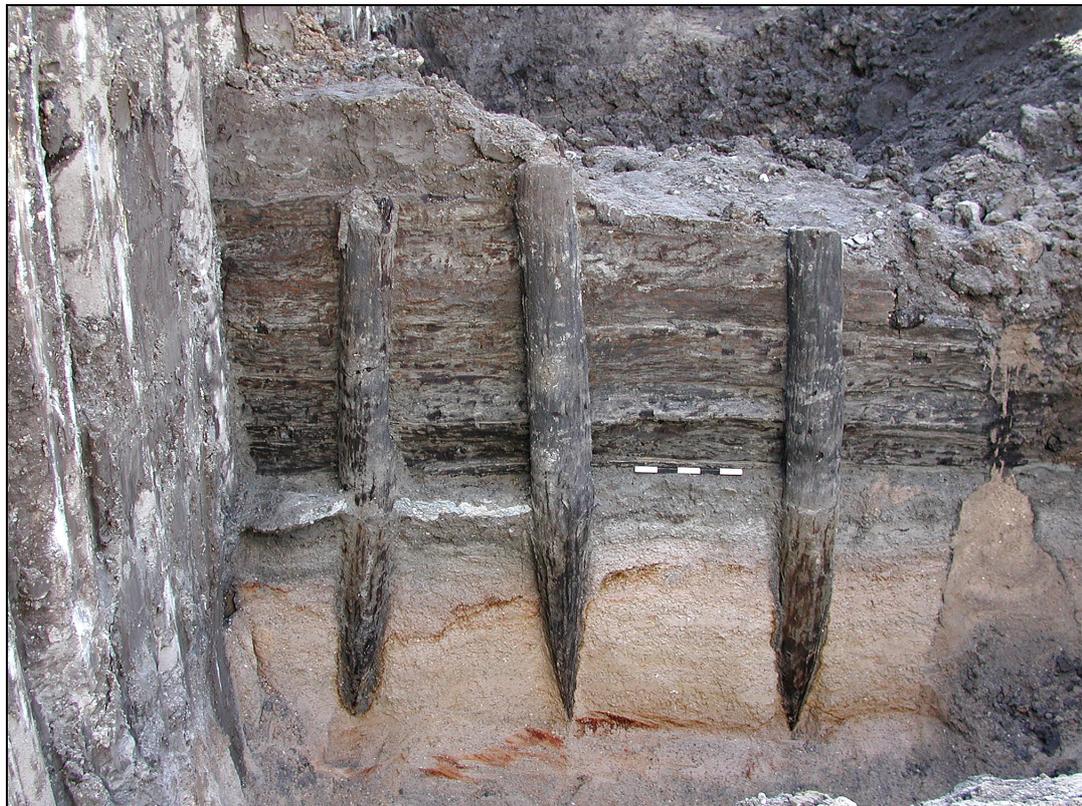
Abb. 6: Mainz, Holzstrasse 24 – 30. Zugespitzte, in den Rheinkies geschlagene Pfosten vor der Bohlenwand.

Vor der Uferwand waren 2,7 bis 2,8 m lange Eichen-Pfosten zugespitzt in den Kies eingeschlagen (Abb. 6), sie hielten die Bohlenwand an Ort und Stelle. Die Pfosten waren aus Eichenholz, sie hatten einen halb- bis drittelkreisförmigen Querschnitt mit einem Durchmesser von ursprünglich 25 bis 30 cm. Es fiel auf, dass die Jahrringe im Pfostenquerschnitt nicht, wie zu erwarten, konzentrisch verlaufen: fast regelhaft erscheint auf den Querschnitten eine Seite wie abgefräst, die Jahrringe brechen nach und nach ab (Abb. 7).

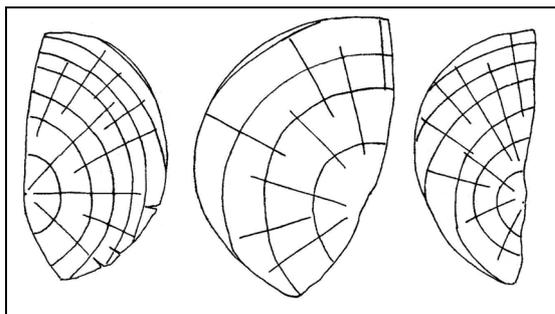
Abb. 7: Mainz, Holzstrasse 24 – 30. Die Querschnitte aus der Pfostenreihe vor der Bohlenwand zeigen nicht die erwarteten konzentrischen Jahrringe, vielmehr erscheinen die Jahrringe häufig auf einer Seite wie abgefräst, obwohl die äußere Form gleichmäßig abgerundet erscheint. Dm der Pfosten: um 25 cm.

Wie kommen solche Querschnitte zustande? Eine systematische natürliche Erosion war nicht nachweisbar, damit müssen solche Querschnitte artifiziell sein. Vielleicht wurden hier ursprünglich stammrunde Eichen auf einer Drehbank abgedreht, um einen gleichmäßigen Säulenschaft zu erhalten. Es könnte sich damit um Holzsäulen handeln, die erst für eine Zweitverwendung aufgespalten, als Pfosten abgelängt, zugespitzt und für die Uferbefestigung in den Kies geschlagen wurden. Auch das Pfostenmaterial ist nach diesen Bearbeitungsspuren wiederverwendet.

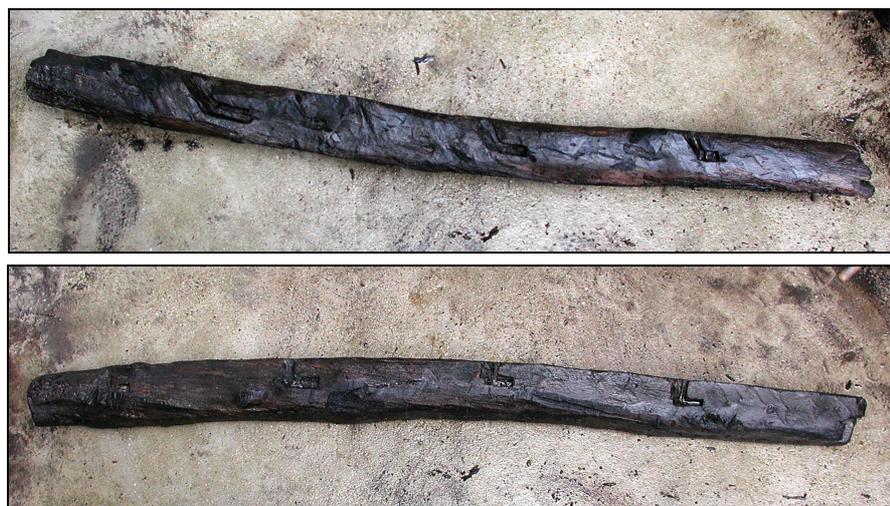
Abb. 8: Mainz, Holzstrasse 24 – 30. Spannbalken mit Winkelnuten auf den gegenüberliegenden Längsseiten.

Hinter den Wandsegmenten waren Eichen-Balken mit quadratischem Querschnitt verspannt, die die Wand an die Pfostenreihe drückten. Auch diese trugen Spuren einer früheren Verbauung: auf den gegenüberliegenden Längsseiten befanden sich Winkelnute, die in der ergrabenen Verbauung keine Funktion mehr hatten (Abb. 8). In diese Winkelnute konnte man beispielsweise Stangen für eine Absperrung oder Versteifung einklinken. Aus einer noch unpublizierten Fundstelle am Mainzer Südbahnhof sind ähnliche Bauteile, leider ebenfalls sekundär verbaut, bekannt.

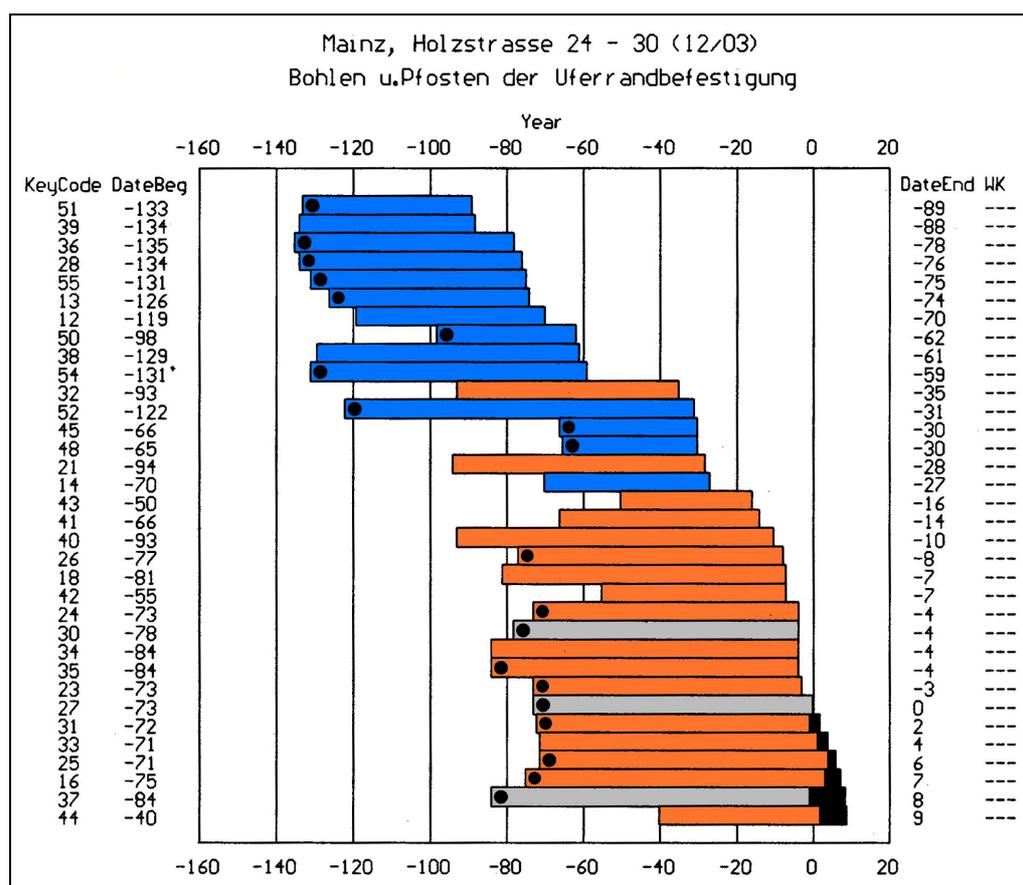
Abb. 9: Mainz, Holzstrasse 24 - 30. Die Jahrringfolgen der Pfosten (blau), der Bohlen (orange) und der Spannbalken (grau) in ihrem zeitlichen Verhältnis zueinander aufgetragen zeigen die dendrologischen Unterschiede in den Materialgruppen. An den durchschnittlich jüngeren Bohlen blieb zum Teil Splintholz (schwarzes Ende der Balken) erhalten. Nach der Splintholzstatistik von Hollstein wurden die Bäume zwischen 16 und 28 n. Chr. gefällt.

Aus den drei Bauholzkategorien Bohlen, Pfosten und Spannbalken wurden 44 Proben dendrochronologisch bearbeitet, davon konnten 34 Proben synchronisiert und datiert werden, dabei fällt der jüngste Jahrring aus dem gesamten Komplex auf das Jahr 9 n.Chr. (Abb. 9).

Das Holz der Bohlen und Spannbalken begann im allgemeinen erst um 75 v.Chr. zu wachsen. Die Jahrringfolgen sind gleichmäßig engringiger und deutlich homogener als das Pfostenmaterial. Das an einigen Proben noch erhaltenen Splintholz, die heller gefärbten, äußeren Zuwachsschichten bei Eichenholz, eröffnen ein konkretes Zeitfenster für die Fällung der Bäume: sie wurden zwischen 16 und 26 n.Chr. geschlagen.

Die datierten Bauhölzer in demselben Befund zeigen exemplarisch, mit welchen Zeitverschiebungen man bei einer Kernholzdatierung, d.h. einer dendrochronologisch datierten Holzprobe ohne Splint und Waldkante, rechnen muss: der jüngste Jahrring der ältesten Probe fällt in das Jahr 89 v.Chr. (Abb. 9). Dieser Pfosten wurde mit Bauhölzern aus der Zeit um 25 n.Chr. verbaut, somit fehlen an dem ältesten Bauholz rund 115 Jahrringe.

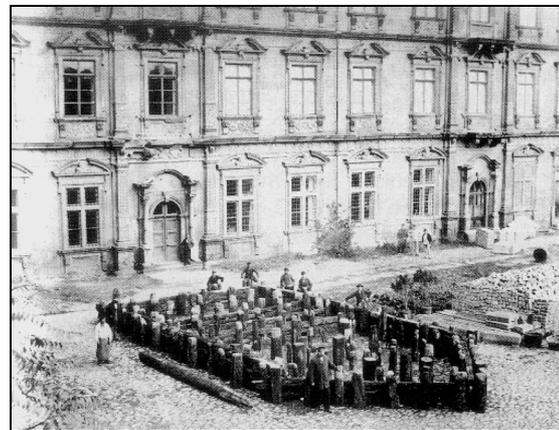
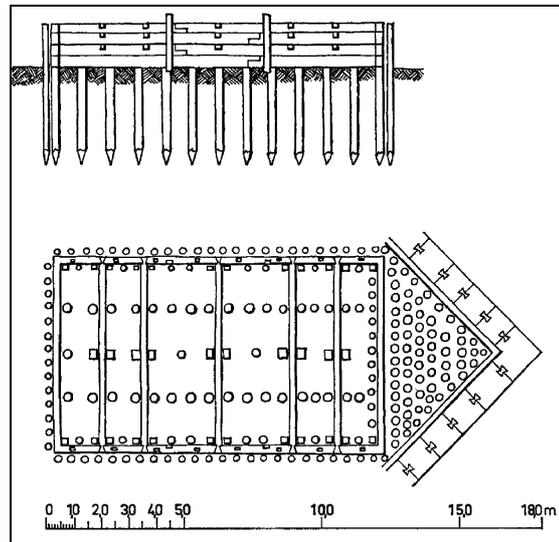
Abb. 10: Mainz, Römerbrücke. Pfahlrost eines Steinpfeilers, zwischen 1880 und 1882 aus dem Rhein geborgen und im Innenhof des Landesmuseums nachgestellt und gezeichnet (Foto und Plan).

Als Pfahlrostkonstruktion ist die Mainzer Rheinbrücke schon seit dem 19. Jahrhundert bekannt und dokumentiert. Bereits 1858, später nochmals zwischen 1880 und 1882, waren die Pfahlroste, auf denen die römischen Baumeister die Steinpfeiler der Mainzer Rheinbrücke fundamentierte hatten, untersucht und teilweise auf trockenem Boden nachgestellt worden (Abb. 10).

Mindestens 21 Pfeiler zählt man zu dieser Brücke. Die Holz-Fundamente der Steinpfeiler waren jeweils etwa 18 m lang und 7 m breit, sie bestanden aus zahlreichen Pfosten und einer Rahmenspundung. Auch die Spundbohlen der Pfeilerbaugruben wurden seinerzeit bereits beobachtet und beschrieben. Aus historischen Überlegungen heraus hat man diesen Bau bis heute in früh-vespasianische Zeit, d.h. um 70 n.Chr., datiert.

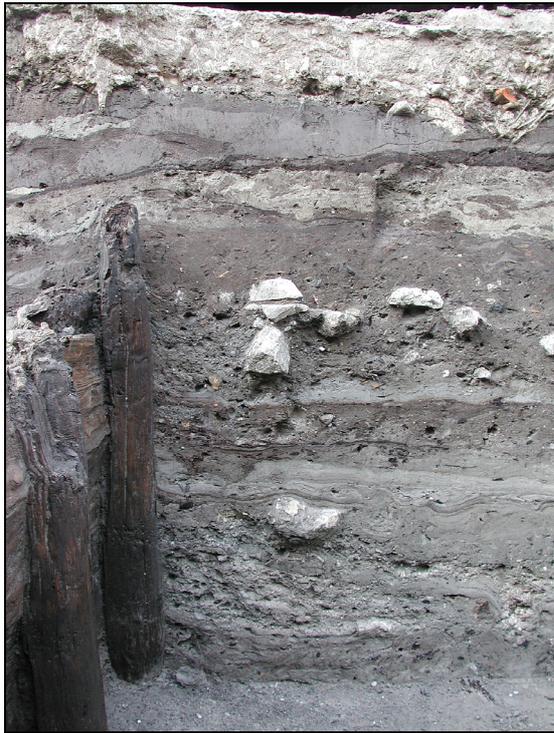
Abb. 11: Mainz, Holzstrasse 24 – 30. Im Profil quer zur Uferbefestigung sieht man die Sedimentationsschichten des Rheins, die im Laufe der Zeit an die Bohlenwand angeschüttet wurden. Bereits Anfang des 2. Jahrhunderts n.Chr. laufen die archäologischen Schichten über die Krone der Bohlenwand glatt hinweg. Zu diesem Zeitpunkt war die Uferbefestigung vollständig eingeebnet.

Bereits rund 70 Jahre später war die Uferverbauung dank der Schuttfracht des Rheins einplanier: Schichten des beginnenden 2. Jahrhunderts liefen glatt über die Krone der Bohlenwand hinweg (Abb. 11). Angesichts der erhaltenen Höhe der Bohlenwand von rund 1,50 m ergeben sich damit Sedimentationsraten von durchschnittlich 2 cm/Jahr. So ist der Befund an der Holzstrasse neben all seinen Rückschlüssen für die Mainzer Stadtgeschichte auch ein Mosaiksteinchen für die römische Umweltgeschichte.
