# Greisse-Haus

# Hausgeschichten aus der Vulkaneifel

## Das Haus der Amerika-Heimkehrer

Ein Rekonstruktionsversuch zur Baugeschichte des *Greisse-Hauses*  
von Roland Thelen, Mehren

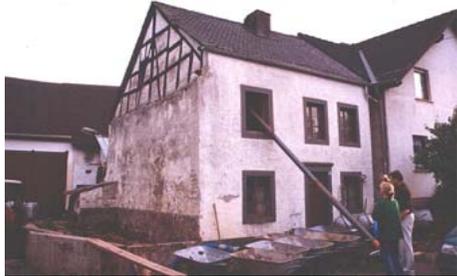
Abb. 1: Mehren, Steiningerstrasse 30. Das zweistöckige Haus mit einer Fassade aus dem Ende des 19. Jahrhunderts vor dem Beginn der Renovierung (Sept. 1999).

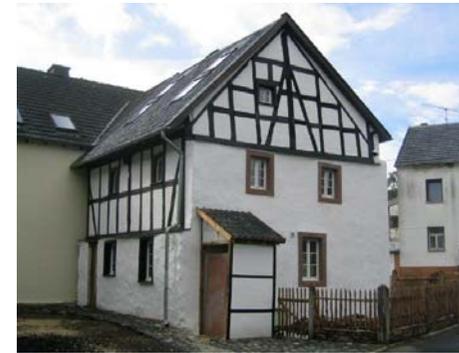
Abb. 2: Fachwerk- und Massivbauweise aus dem Jahr 1608 (renovierter Giebel und südl. Traufe, August 2004).

Das zweistöckige Wohnhaus erhebt sich auf einer fast quadratischen Grundfläche von rund 47 m<sup>2</sup> (6,7 x 7,0 m). Das Erdgeschoss ist massiv aus Bruchstein gemauert, im 1. Obergeschoss bestehen die beiden Giebelseiten ebenfalls aus Bruchsteinmauerwerk, während die südliche Traufe und die beiden Giebel in schlichtem Riegelfachwerk mit Fußstreben ausgeführt wurden (Abb. 2). Die nördliche, straßenseitige Traufe haben die damaligen neuen Eigentümer aus Amerika, dem Geschmack der Zeit um 1900 entsprechend, als dreiaxsig gegliederte Fassade komplett in Stein neu aufgemauert, verputzt und das Dach auf dieser Seite 75 cm angehoben (Abb. 3). Demgegenüber sind die Fenster auf der Süd- und der Ostseite noch nicht axial angeordnet (s. auch Abb. 4-9).

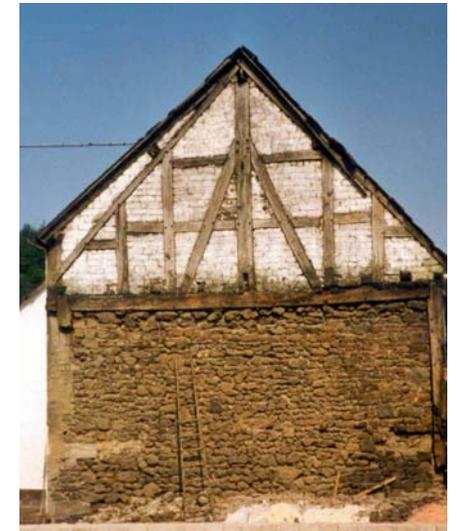
Abb. 3: Blick auf den Westgiebel mit massivem Bruchsteinmauerwerk und Fachwerkgiebel. Die vorgeblendete Fassade ist auf der linken Seite im Schnitt erkennbar nachträglich vorge-mauert und das straßenseitige Dach gehoben, das gesamte Giebeldreieck wurde neu ausgemauert (Aufnahme 1985)

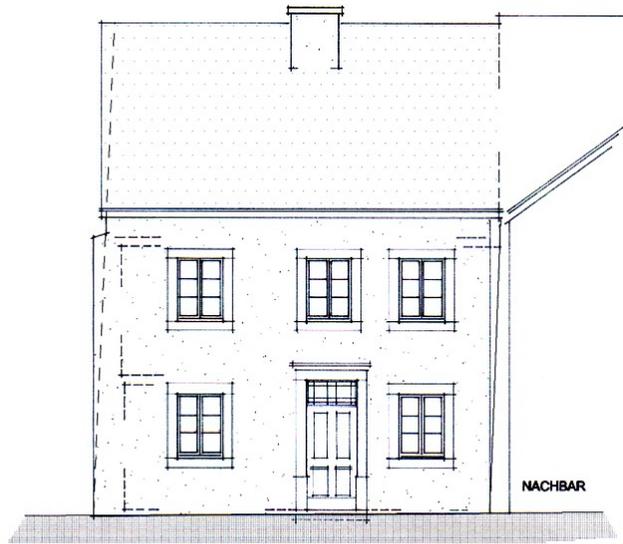
Abb. 8: Ansicht Straßenseite

ANSICHT VON NORDEN / STEININGER STRASSE

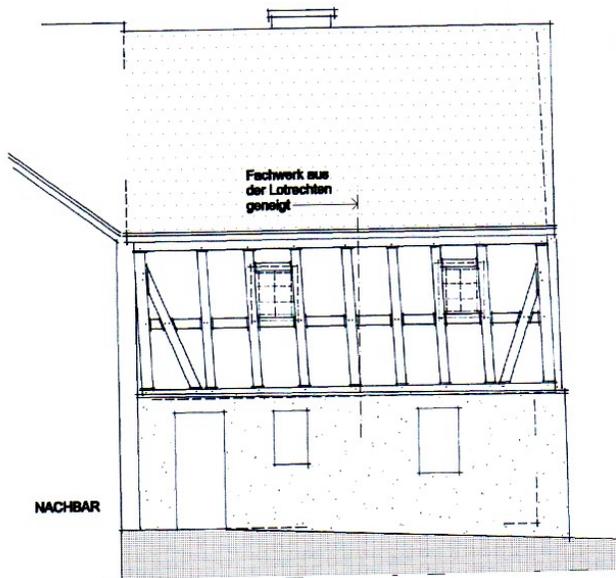
Abb. 9: Ansicht Rückseite

ANSICHT VON SÜDEN / HOF

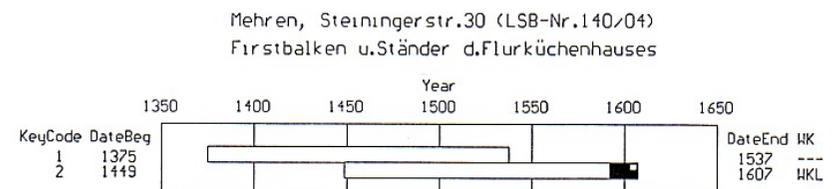
Abb. 10: Dendrochronologische Altersbestimmung von Firstbalken und Eckpfosten

Deshalb hat in Mehren der Bauherr G. Ostermann die Unterzeichnende mit der dendrochronologischen Altersbestimmung zentraler Bauteile beauftragt: Zwei Balkenscheiben von der Firstpfette und dem südöstlichen Eckständer im 1.OG – beide mit langen Jahrringfolgen – wurden untersucht. Der Eckständer besaß neben 159 Jahrringen noch eine Winterwald-

kante, d.h. der letzte Jahrring vor der Fällung war an dieser Probe noch erhalten und vollständig ausgebildet. Die Jahrringfolge konnte auf verschiedene Chronologien aus dem süd- und westdeutschen Raum und aus Belgien sicher datiert werden. Und das Ergebnis überraschte: Nach Ende der Vegetationsphase wurde der Baum im Winter 1607/08 gefällt und danach zu Bauholz aufgespalten und zugeschlagen (vgl. Abb. 10). Die andere Probe war am äußeren Ende abgearbeitet, deshalb konnte das Fällungsjahr nicht mehr erfasst werden. Die Jahrringfolge ist aber sicher datiert und endet 1555. Die für die Konstruktion des Hauses zentralen Bauteile Eckständer und Firstbalken waren weder zweitverwendet noch erkennbar ersetzt worden, deshalb datiert das Bauholz den Hausbau in das Jahr 1608 und somit in eine Zeit, die man anderenorts mit der späten Renaissance in Verbindung bringt. Vor fast 400 Jahren entstand dieses bescheidene Bauernhaus in Mehren. Um den Zeithorizont zu verdeutlichen: 6 Jahre später - 1614 - begann Erzbischof Lothar von Metternich mit dem Bau der Kurfürstlichen Residenz (Ostflügel) in Trier.

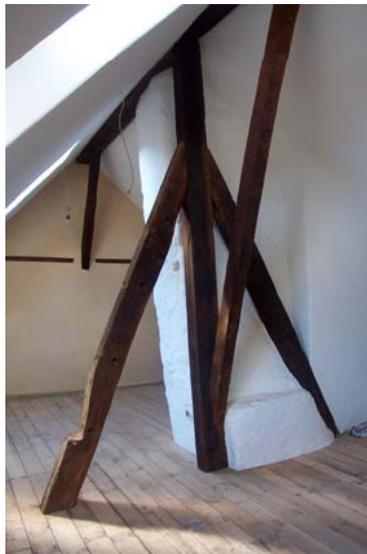
Abb. 11: Dachstuhl im ausgebauten Speicher - Auaust 2004

Ein Kriechkeller unter der Stube ergänzt die Lagermöglichkeiten. In die zwei Räume im Obergeschoss gelangt man über eine einläufige Treppe wohl aus dem 19. Jahrhundert. Das offene Dachgeschoss darüber diente als Lagerraum. Das Pfettendach zeigt eine interessante, ganz und gar unübliche Stützkonstruktion der Firstpfette mit Säulen und eingezapfte Fußstreben.

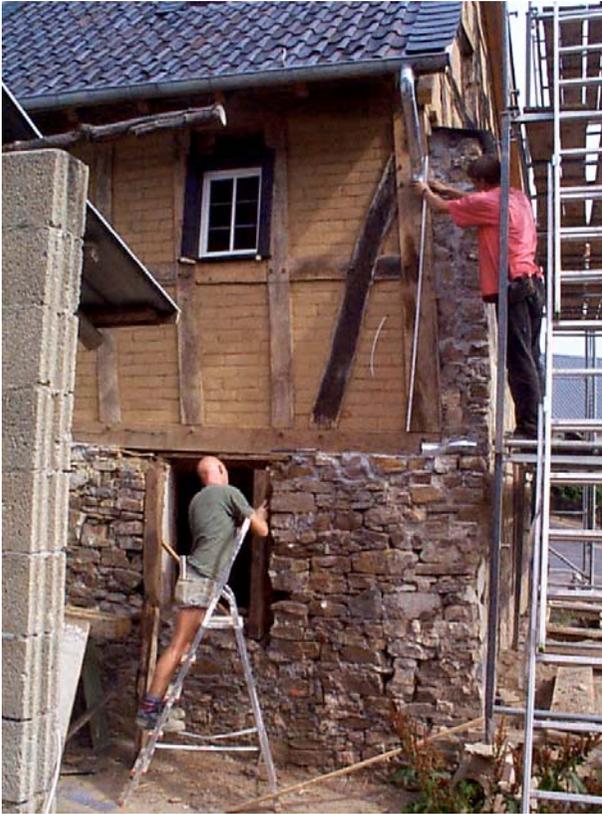
Abb. 14: Holz, Lehm und Naturstein als hauptsächlich verwendete Baumaterialien – August 2003

ten Roland Thelen wurden möglichst konsequent die historischen Baumaterialien Holz, Lehm, Naturstein und Kalk verwendet bzw. wiederverwendet (Abb. 14). Hinzu kamen natürliche Dämmmaterialien wie Hanf und Schilfrohr. Die alte Raumaufteilung blieb erhalten. Die Räume erhielten aber zum Teil neue Funktionen. Die Flurküche wurde zur reinen Diele, die gute Stube wurde Küche und Badezimmer. Der vorher nur als Getreidelager genutzte Speicher wurde zu Wohnzwecken ausgebaut.

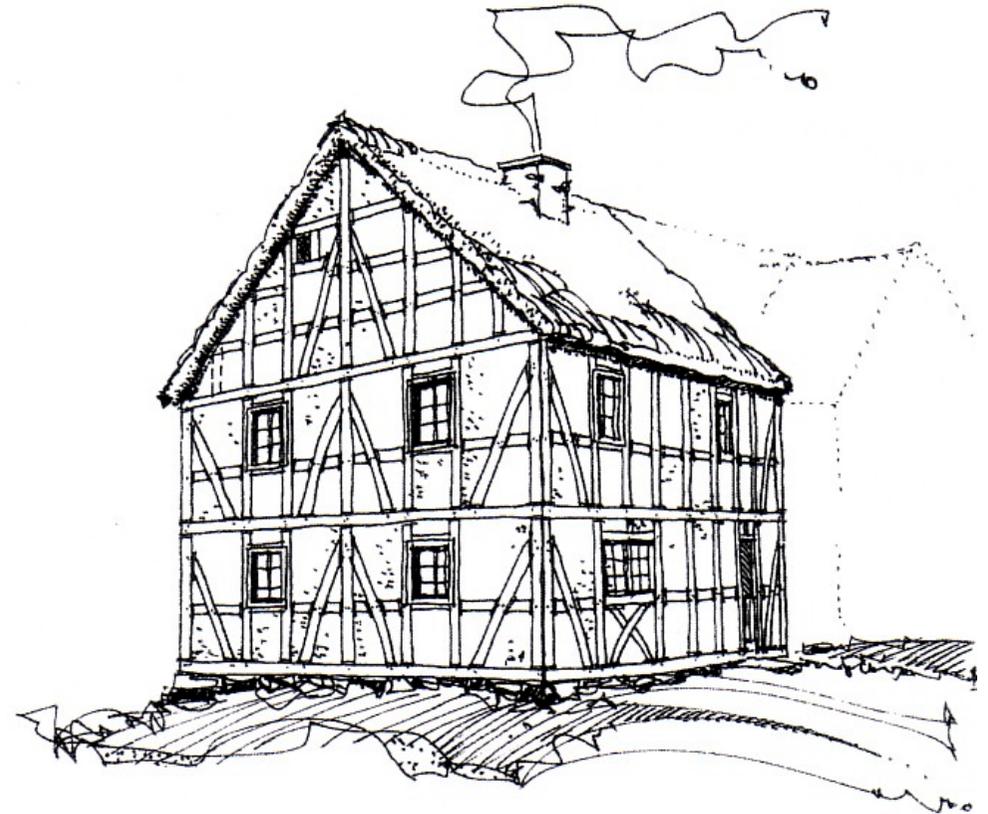
*So könnte das Greisse-Haus vor 1900 ausgesehen haben ...*

*Rekonstruktion des Gebäudes vor dem Umbau um ca. 1900 – Zeichnung Roland Thelen, Mehren*

maßnahme schließen, dass das *Greisse-Haus* zunächst als zweigeschossiger Fachwerkbau mit einer Teilunterkellerung errichtet wurde. Dominant zeigt sich im Erdgeschossgrundriss die mächtige Brandwand. Darüber erhebt sich im Obergeschoss und auf dem Speicher der ebenso mächtige Schornstein.

Das um 1900 neu ausgeführte zweihäuptige Bruchsteinmauerwerk musste ebenfalls wieder der Schräglage des zuvor abgebrochenen Giebelfachwerks folgen, um die hier aufliegende Deckenbalkenlage über der Kammer im Obergeschoss abfangen zu können.
